「熊本地震における建築物被害の原因 分析を行う委員会」報告書のポイント

国土交通省 住宅局

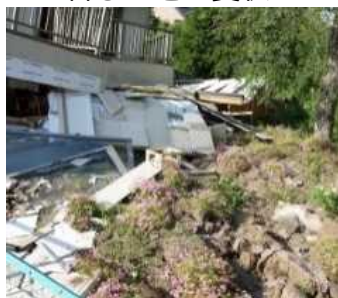
- 新耐震基準導入以降で倒壊した建築物（83棟）のうち、建築物の状況が把握できなかったもの（6棟）を除いた77棟について、被害要因分析を行った。
- 分析の結果、被害要因として、著しい地盤変状の影響（2棟）、隣接建物の衝突による影響（1棟）、蟻害（2棟）、現行規定の仕様となっていない接合部（73棟）が確認できた。また、震源や地盤の特性に起因して局所的に大きな地震動が建築物に作用した可能性があるもの*も一定数あった。（被害要因の重複含む）
- また、接合部の仕様を明確化した平成12年6月以降に建築されたもので倒壊したものの（7棟）のみで見ると、被害要因は、現行規定の仕様となっていない接合部（3棟）、著しい地盤変状の影響（1棟）、震源や地盤の特性に起因して局所的に大きな地震動が建築物に作用した可能性があるもの*（3棟）であった。

<著しい地盤変状>

⇒ 新耐震基準導入以降のものについては、接合部の仕様が不十分であったものに倒壊が多く見られたことから、こうしたものの被害の抑制に向けた取り組みが必要。なお、地盤の影響については、引き続き調査を行う。

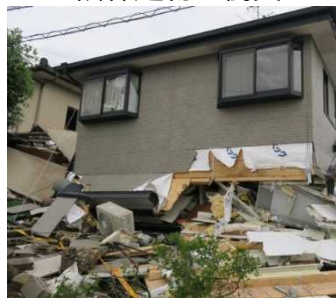
<隣棟建物の衝突>

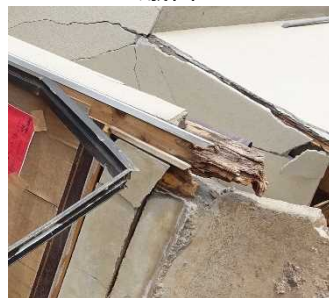
<蟻害>

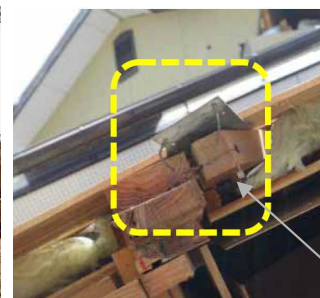
<現行規定の仕様となっていない接合部>

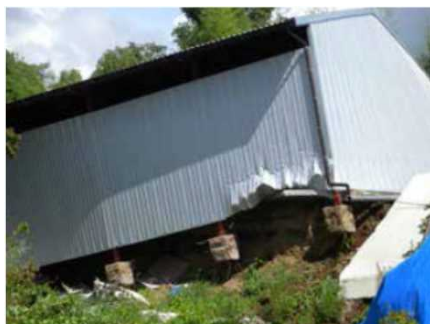
- 新耐震基準導入以降に建築された鉄骨造建築物で倒壊したものは、地盤・擁壁の崩壊（2棟）によるもの、隣接建築物の衝突（2棟）によるもの、接合部の溶接不良など新耐震基準を満たしていないものであった。
- 鉄筋コンクリート造建築物は、新耐震基準導入以降で倒壊が確認されたものはなかった。

<S造：地盤の崩壊>

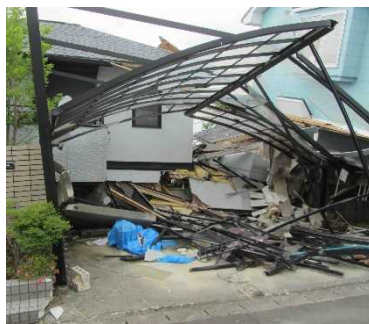
<S造：隣接建物の衝突>

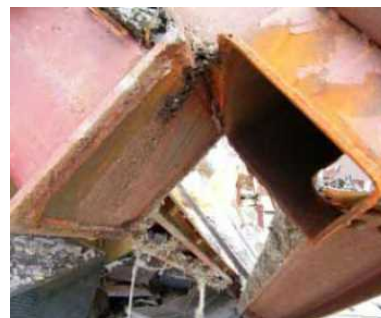
<S造：新耐震基準を満たしていないもの>
(柱はり接合部の溶接不良)

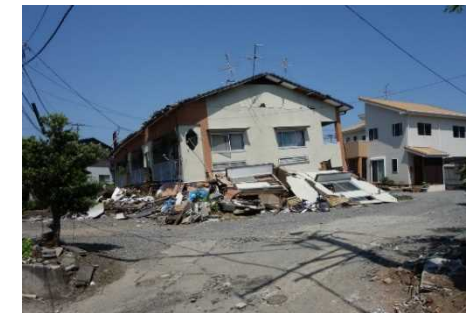
<S造：旧耐震建築物>

⇒ 旧耐震基準の鉄骨造・鉄筋コンクリート造建築物について、耐震化の一層の促進を図ることが必要。

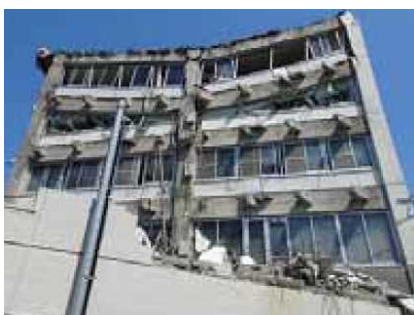
<RC造：旧耐震建築物①>

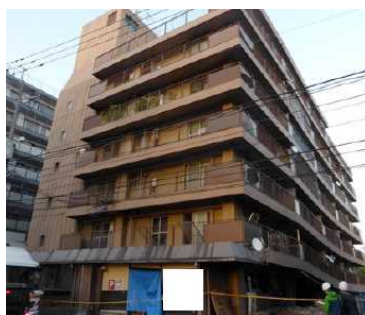
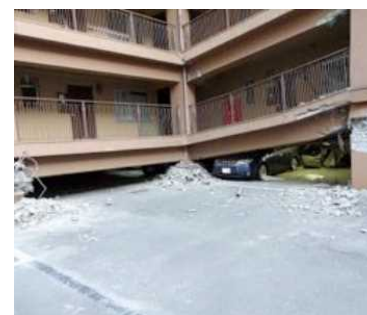
<RC造：旧耐震建築物②>

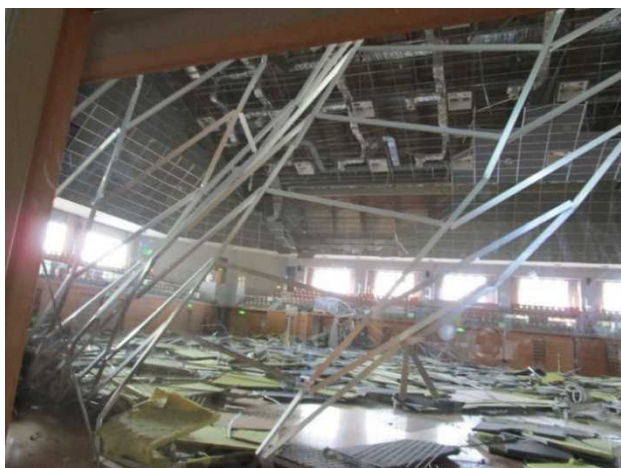
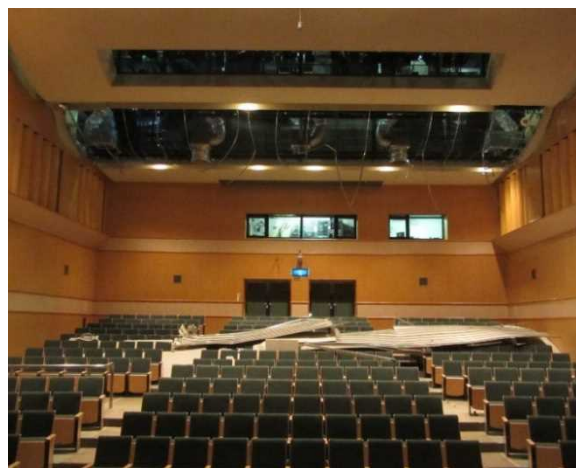
○ 現行基準に適合していない特定天井について、接合部の耐力不足等による落下が見られた。

<吊り天井の落下>

⇒ 基準義務付け前に設置された特定天井について、引き続き耐震化の促進を図ることが必要。

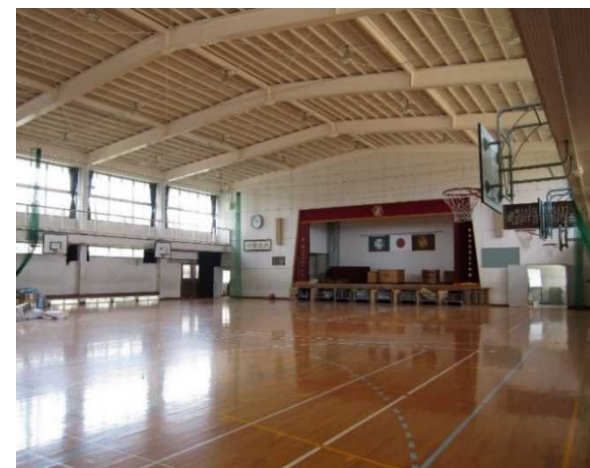
<吊り天井を撤去した体育館>

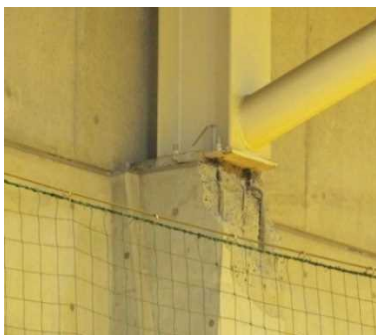
<屋根支承部の破壊（熊本市）>

⇒ 防災拠点となる建築物については、機能継続に係る対策が必要。

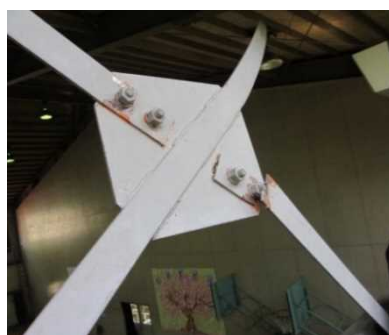
<鉛直ブレースの破断（熊本市）>

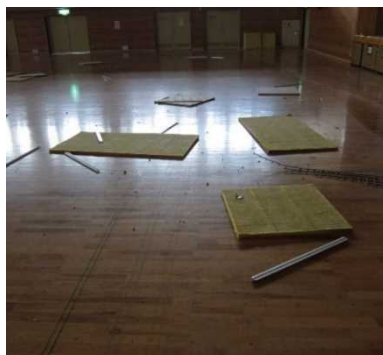
<天井材の落下（合志市）>

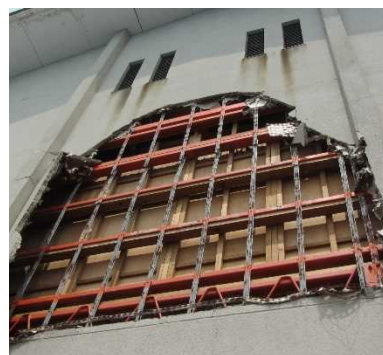
<外装材の脱落（熊本市）>

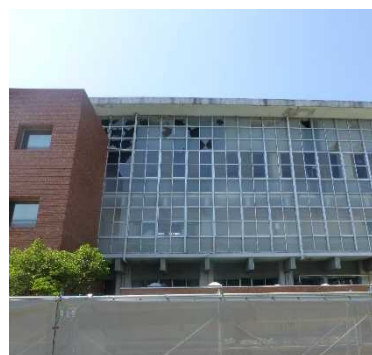
<ガラス開口部の損傷（宇城市）>

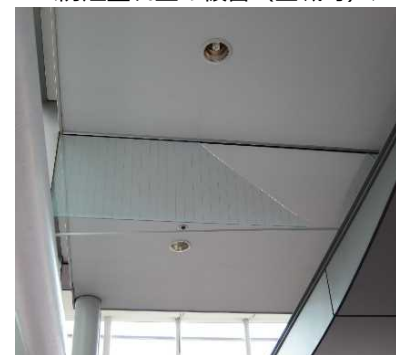
<防煙垂れ壁の被害（益城町）>
