「熊本地震における建築物被害の原因 分析を行う委員会」報告書のポイント

国土交通省 住宅局

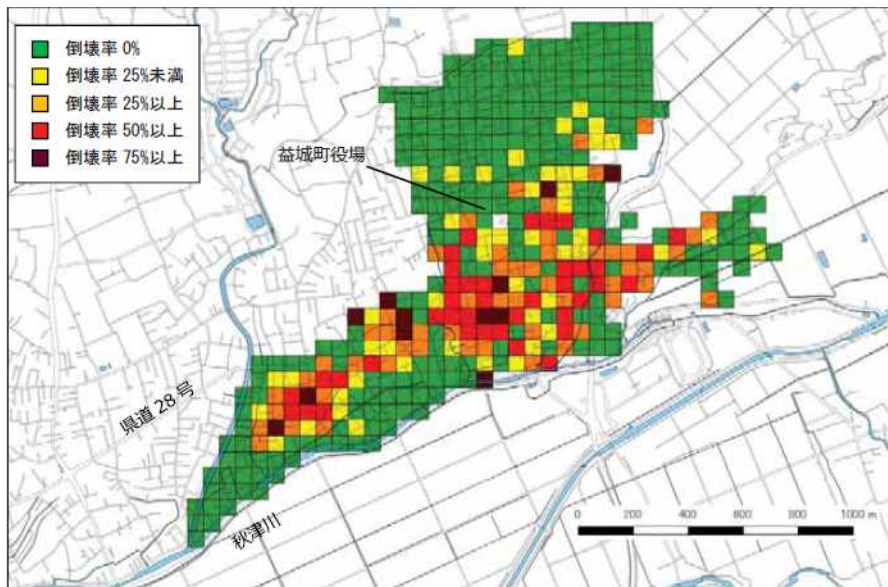
<建築物の倒壊率の分布>

- 日本建築学会が、益城町中心部で地震動が大きく建築物の被害が著しい地域※において悉皆調査を実施しており、その結果を分析。
 - ※ 益城町で震度6強又は7が2回計測された地震計の周辺地域及び当該地域と接続して大きな被害が連担している地域を調査
 - ※ 旧耐震基準の昭和56年5月以前、新耐震基準（必要壁量の強化）が導入された昭和56年6月以降及び現行規定（接合部の仕様等の明確化）が適用された平成12年6月以降に区分して分析
- 旧耐震基準（昭和56年5月以前）の木造建築物の倒壊率は28.2%（214棟）に上っており、新耐震基準の木造建築物の倒壊率（昭和56年6月～平成12年5月：8.7%（76棟）、平成12年以降：2.2%（7棟））と比較して顕著に高かった。

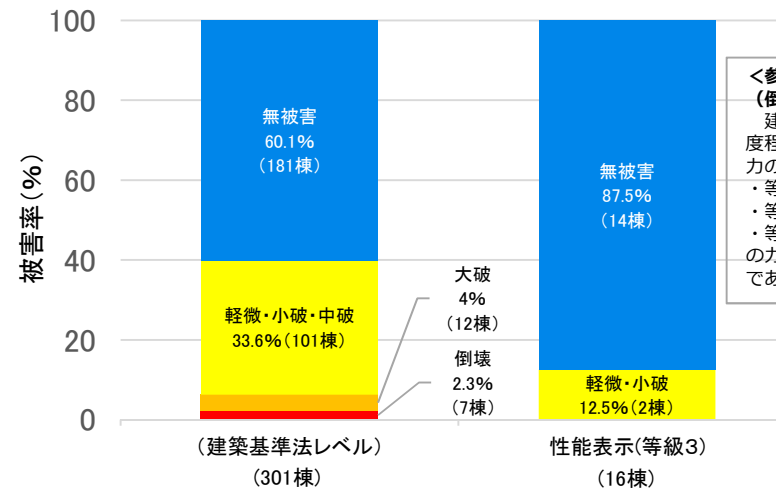
＜住宅性能表示制度創設（平成12年10月）以降の木造建築物の被害状況＞
（建築基準法レベル*と住宅性能表示取得物件（等級3）の比較）

- 旧耐震基準と新耐震基準の木造建築物の倒壊率に顕著な差があったのは、新耐震基準は旧耐震基準の約1.4倍の壁量が確保されているためと考えられる。
- なお、住宅性能表示制度による耐震等級3（倒壊等防止）の住宅は新耐震基準の約1.5倍の壁量が確保されており、これに該当するものは、大きな損傷が見られず、大部分が無被害であった。

- ⇒ 新耐震基準は旧耐震基準と比較して、今回の地震に対する倒壊防止に有効であった。
- ⇒ 旧耐震基準の木造建築物について、耐震化の一層の促進を図ることが必要。
- ⇒ 消費者がより高い耐震性能の住宅を選択するためには、住宅性能表示制度の活用が有効。

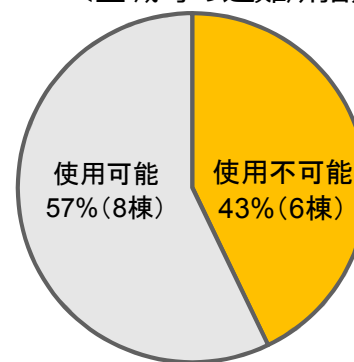
<益城町の避難所指定された建築物の機能継続の状況>

※ 益城町において避難所指定された建築物は、新耐震基準又は耐震改修済のものであったが、非構造部材（天井材、内装材）や構造部材の損傷・落下等により、避難所としての使用を検討した14棟のうち6棟が使用不可能となった。
